ARTVİN ve YÖRESİNDE TEL DİREKLERİNDEKİ KUSUR ve TAHRİBATLARIN TESBİTİ

DETERIORATION and DEGRADATION on UTILITY POLES in ARTVIN VICINITY

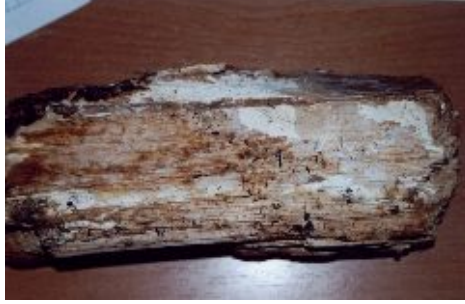
Odunun çürümeye neden olan mantarlar meydana getirdikleri çürüklük tiplerine göre sınıflandırılabilir. Çürüklük tipleri hücre yoğunlukla çeperi bileşenlerindeki bozuşmaya göre tanımlanmaktadır. Beyaz çürüklük mantarları tüm odun bileşenlerini tahrip ve metabolize etme yeteneğine sahiptir. Araştırmalara göre, enzimatik kapasiteleri değişiklik gösteren farklı beyaz çürüklük mantarları hücre çeperi bileşenlerini değişik oranda degrade etmektedir. II. Tip beyaz çürüklük mantarları tüm bileşenleri aynı oranda tahrip ederken, I. tipte olanlar öncelikle lignini daha hızlı biçimde bozundurmaktadır. Geriye kalan odun beyaz renkte ve lifli bir hal almaktadır (Şekil 5).

Şekil 5. TEDAŞ Trabzon Bölge Müdürlüğü Arsin Deposunda CCA ile emprenyeli tamamen misellerle sarılmış tel direğinde tespit edilen beyaz çürüklük.

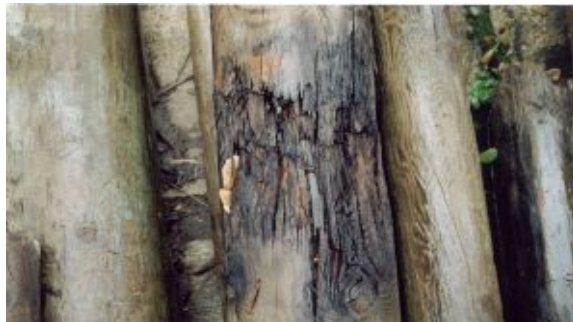
Esmer çürüklük mantarları öncelikle hücre çeperi karbonhidratlarını degradesyona uğratmaktadır. Geriye modifiye edilmiş lignin kalmaktadır. Çürüklüğün erken aşamasında hemiselülozlar selülozdan daha hızlı bir şekilde tüketilmektedir. Esmer çürüklük, çürümenin daha erken aşamalarında sekonder çeperdeki karbonhidratların yoğun bir şekilde tahrip edilmesiyle beyaz çürüklükten farklılaşmaktadır (Şekil 6).

Şekil 6. TEDAŞ Trabzon Bölge Müdürlüğü Arsin Deposunda CCA ile emprenyeli sarıçam tel direklerinin toprak zonunda tespit edilen esmer çürüklük

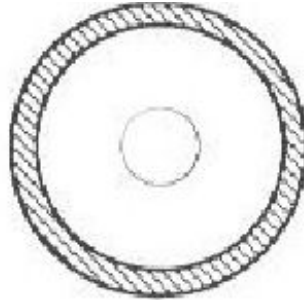
1. Yüzeysel çürüklük: Genellikle çürüklüğün yeni başladığı, ilk aşamasında görülen veya aşırı rutubete maruz kalan tel direklerinin yüzeylerinde meydana gelen yumuşak çürüklük sonucu görülen modeldir (Şekil 7).

Şekil 7: Tel direklerinde tespit edilen yüzeysel çürüklük tipi

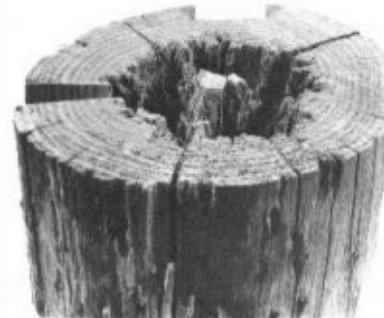
4. Oyuk tipi çürüklük: Tel direklerinin emprenye edilmesinden önce mantar misellerinin direklerin iç kısımlarına girmesi ve uygun ortam olduğunda bu iç kısımları çürütmesiyle büyük oyuklar oluşmaktadır. Diğer yandan, tel direklerinin uç kısımlarının aşırı yağış ve güneşe maruz kalmasından dolayı da bu tip çürüklük yapısına tel direklerinin uç/tepe kısımlarında da tespit edilmiştir (Şekil 10).

Şekil 10. Tel direklerinde tespit edilen oyuk tipi çürüklük

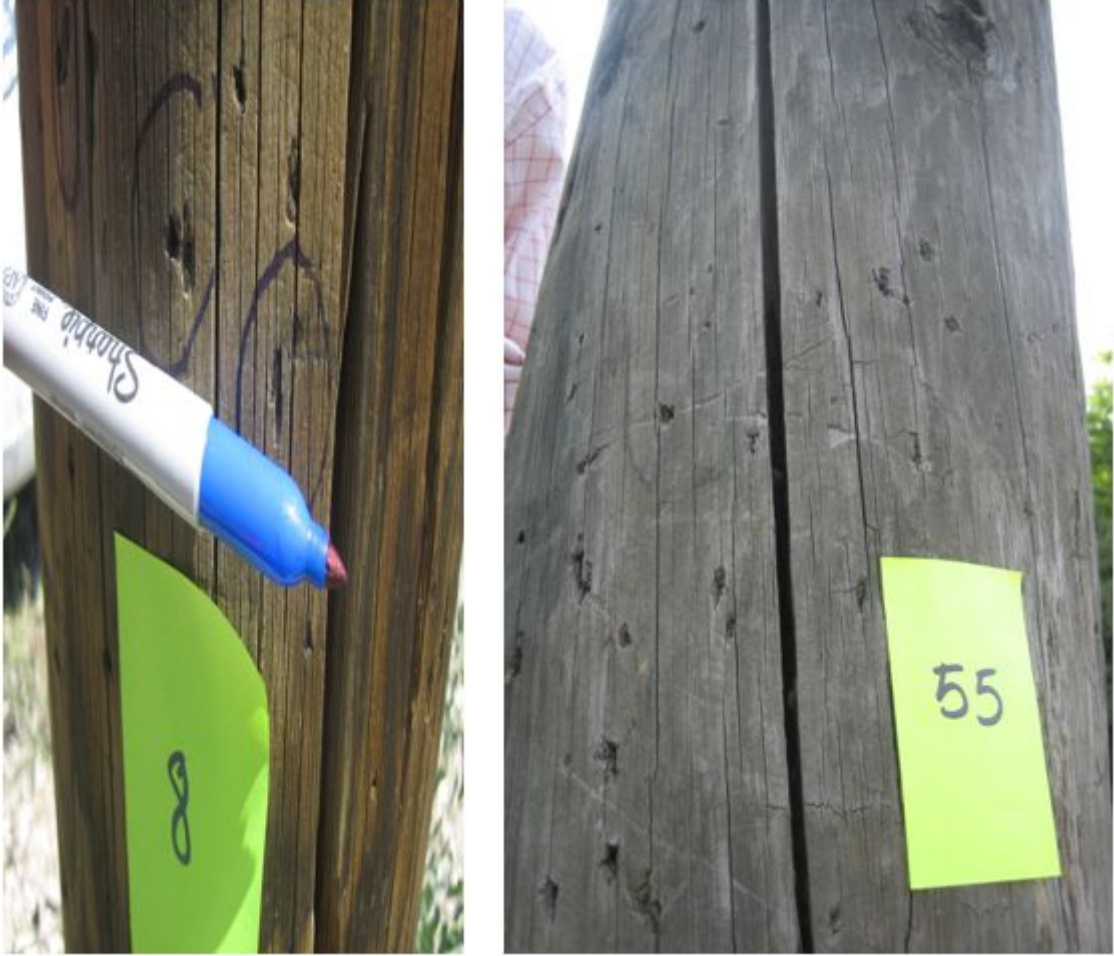
1. Böcek tahribatı: Bu çalışma kapsamında yapılan incelemeler sonucunda kullanımda bulunan özellikle Pamukçular yöresindeki tel direklerinde böcek tahribatının yaygın olmadığı gözlemlenmiştir (Şekil 11). Böcek tahribatı genellikle direklerin emprenye işlemine hazırlanması sırasında dış kabuk ve kambiyum tabakasının uzaklaştırılması işleminin tam olarak yapılmadığı direklerde tespit edilmiştir. Bununla birlikte; mantar tahribatına uğramış tel direklerinde böcek tahribatının yoğun olduğu belirlenmiştir. Diğer yandan, atıl haldeki depolarda bekletilen tel direklerinde böcek tahribatının aşırı seviyede olduğu gözlemlenmiştir.

Şekil 11. Artvin-Pamukçular ve Murgul yöresinde yoğun bir şekilde böcek tahribatına uğramış tel direği

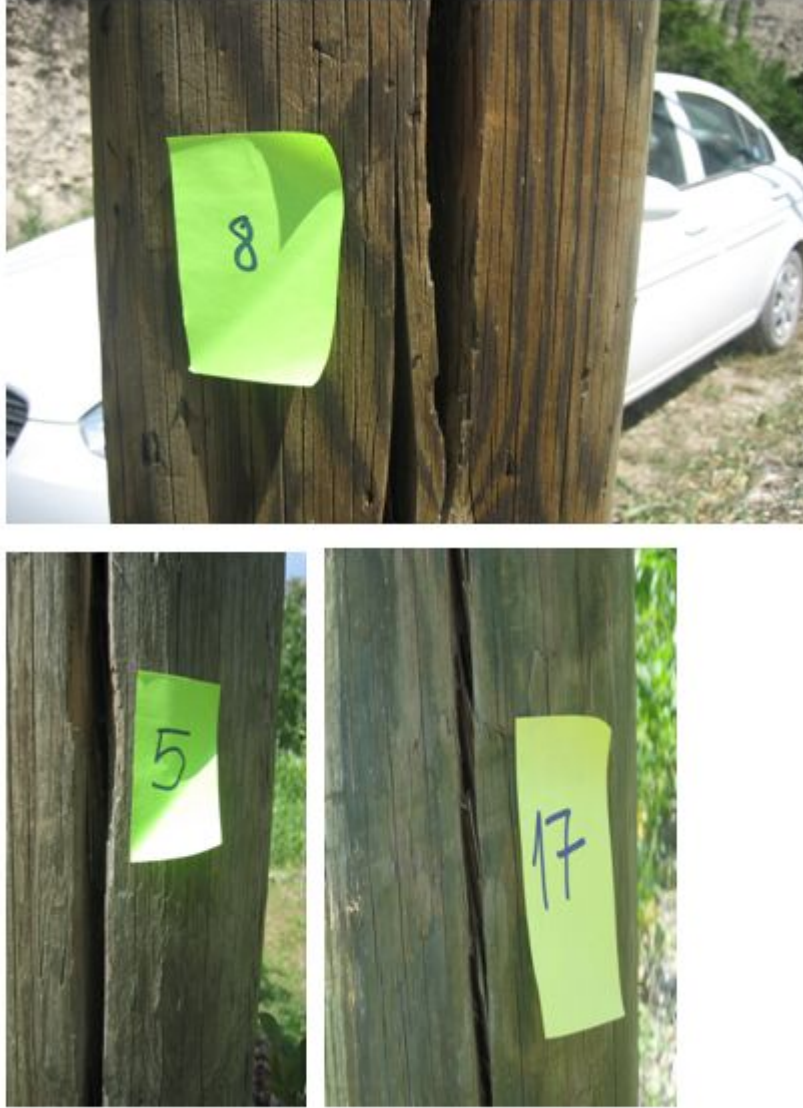
3. Tel direklerinde derin çatlak ve yarıklar: Kullanımda bulunan CCA ile emprenyeli tel direklerinde belirlenen kusurlardan biriside derin çatlak ve yarıklardır. Bu çalışma kapsamında incelenen tel direklerin %95'inde derin çatlaklar tespit edilmiştir

(Şekil 12). Özellikle, toprak zonuna yakın kısımlardaki çatlaklar, tel direklerinin çürümeye en hassas olan bu kısımlarına mantar misellerinin girmesini kolaylaştırmakta ve tel direklerinin çürümelerine neden olarak beklenen kullanım süresinden daha kısa sürede atıl hale gelmelerine neden olmaktadır.

Şekil 12. Artvin-Pamukçular ve Murgul yöresindeki tel direklerinde tespit edilen çatlak ve yarıklar

Tel direklerinde tespit edilen derin çatlaklar ve yarıkların oluşmasının iki önemli nedenden kaynaklandığı düşünülmektedir. Tel direklerinin empenyesi sırasında uygulanan basıncın hızla yükseltilmesi tel direklerinde çatlaklara neden olmaktadır. Diğer neden ise, empenye işleminden sonra yüksek rutubete sahip tel direklerinin aşırı rutubet kaybetmesidir. Bu durum çatlakların oluşmasına sebep vermektedir. Ayrıca, tel direklerinin kullanım yerlerinde aşırı yağış ve güneşe maruz kalmalarının bu çatlakları oluşturduğu

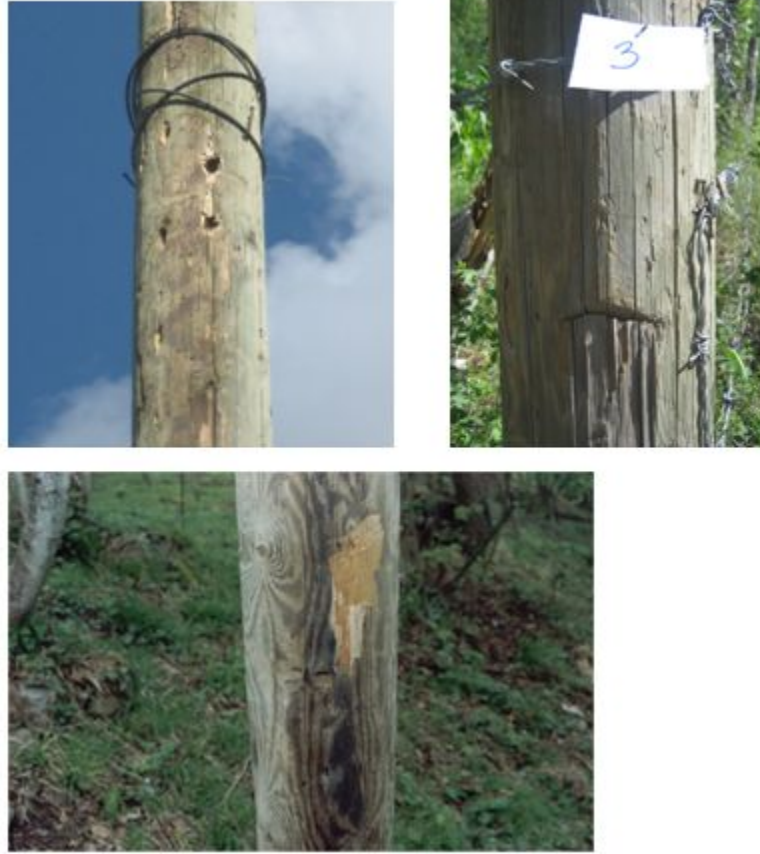
düşünülmektedir. Tel direklerine insanlar tarafından verilen hasarlar da tel direklerinin kullanım sürelerinin beklenenden daha kısa olmasına neden olmaktadır (Şekil 13).

Şekil 13. Artvin-Pamukçular ve Murgul yöresindeki tel direklerinde tespit edilen insanların neden olduğu kusurlar

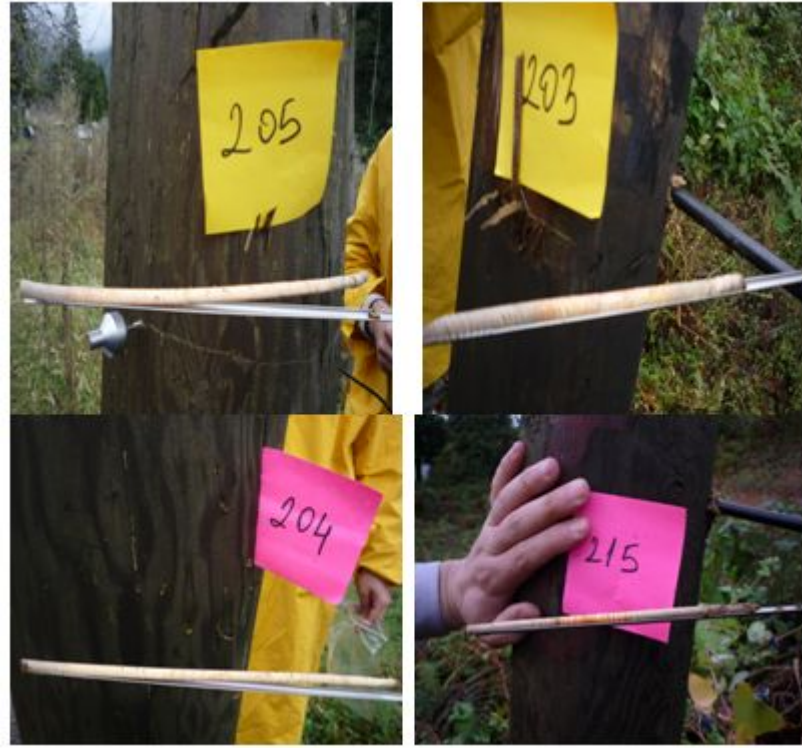
5. Emprenye maddesinin nüfuz derinliği: Gerek kullanımda bulunan CCA ile emprenyeli tel direklerinden artım burgusuyla alınan örneklerden gerekse TEDAŞ Trabzon Bölge Müdürlüğü Arsin Deposunda kullanılmamış ve atıl haldeki tel direklerinden alınan örneklerde emprenye maddesinin nüfuz derinliği incelenmiştir. Çam tel direklerinden alınan örneklerde nüfuz derinliği 1 ile 8 cm arasında değişirken, ladin ve göknar tel direklerinden alınan örneklerde nüfuz derinliğinin 0.3-2 cm olduğu tespit edilmiştir (Şekil 14).

Şekil 14. Artvin-Pamukçular ve Murgul yöresindeki tel direklerinde empenye maddesinin nüfuz derinliği

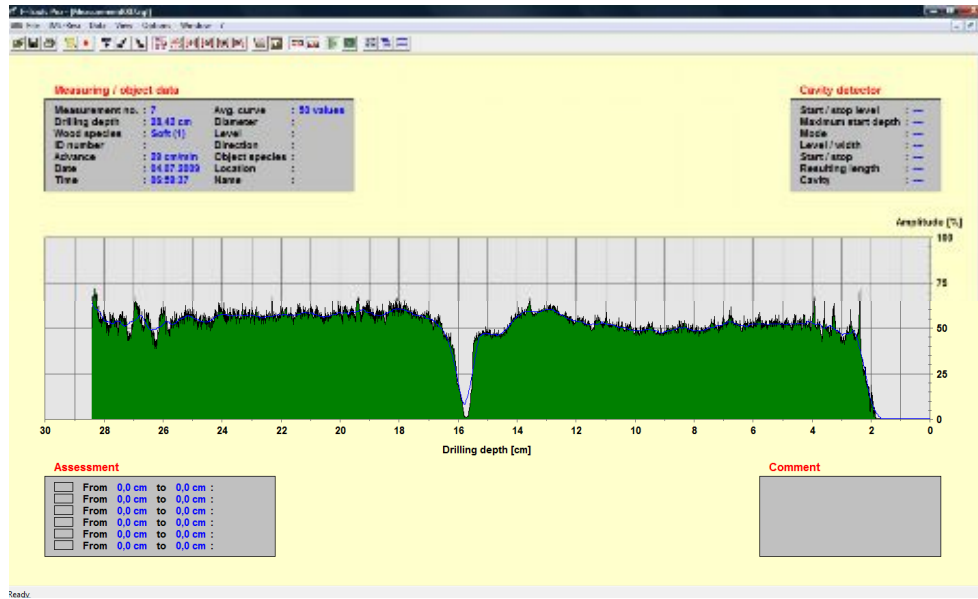
(A)

Şekil 15 A ve E' de görüldüğü üzere, tel direklerinde herhangi bir çürüklük olmamasına rağmen direklerin iç kısmında bir boşluklar (oyuk) olduğu tespit edilmiştir. Bu oyukların direklerdeki derin çatlaklardan kaynaklandığı düşünülmektedir. Bu resistograph çıktılarından görüleceği üzere, direklerdeki derin çatlaklar ve yarıklar direklerin orta kısmına kadar uzandıkları tespit edilmiştir. Tel direkleri hernekdar emprenye edilmiş olmalarına karşın, bu yarıklar ve çatlaklardan dolayı emprenye maddesinin nüfuz etmediği kısımların (emprensiz kısımların) açığa çıkmasına ve dolayısıyla mantar ve böcek tahribatına karşı hassas hale getirmektedir. Ayrıca direklerdeki bu derin yarıklar ve çatlaklar tel direklerinin direnç özelliklerini önemli ölçüde azaltmasıyla ciddi maddi ve can kaybına neden olabilirler. Bu nedenle resistograph cihazıyla direklerin iç kısımlarındaki oyukların belirlenmesi büyük önem arz etmektedir.

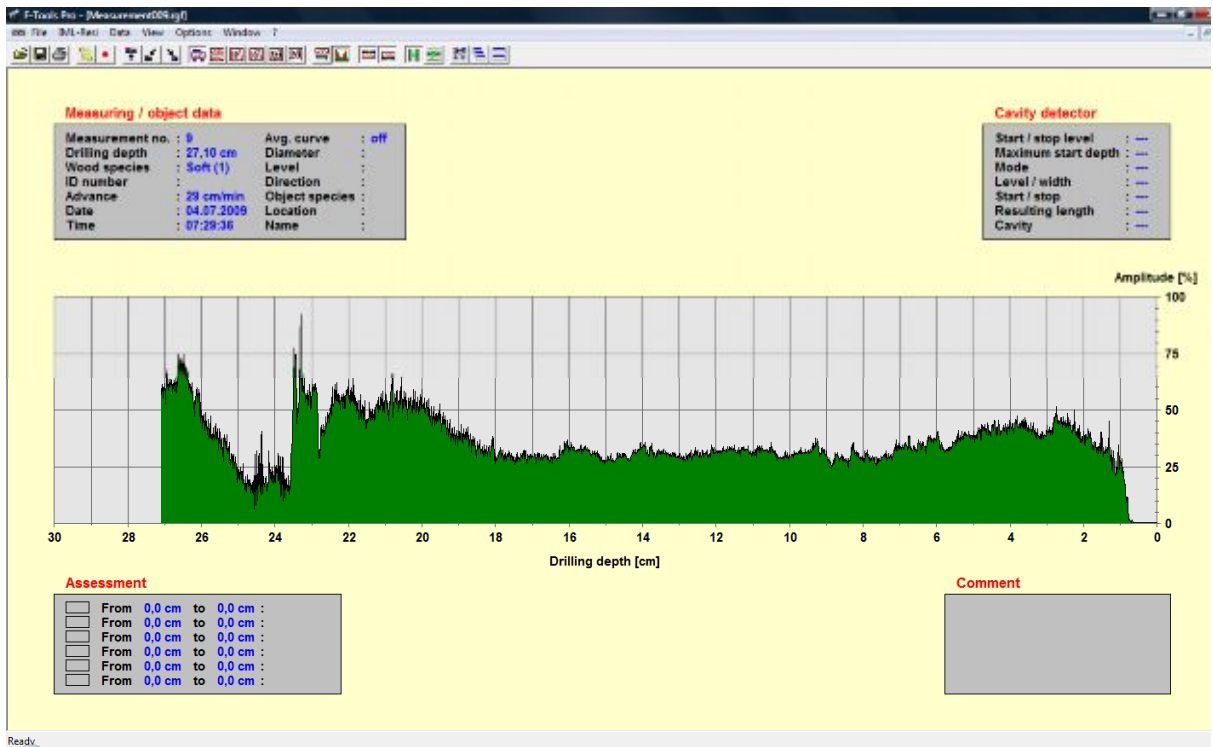
(C)

Şekil 15 C, D, E, F, G ve H' de görüldüğü üzere, tel direkleri dışarıdan sağlam görünmelerine karşın iç kısımlarında çürüklük zonları tespit edilmiştir. Resistograph cihazı sayesinde tel direklerindeki çürüklük tahribatları ilk aşamasında belirlenmesine olanak sağlamaktadır. Yapılacak olan periyodik denetlemelerde kullanımda bulunan tel direklerindeki çürüklüğün ilk aşamasında tespit edilmesiyle gerekli ek önlemler (bandaj vb.) alınarak tel direklerinin hizmet süreleri arttırılabilir.
