ARTVİN ve YÖRESİNDE TEL DİREKLERİNDEKİ KUSUR ve TAHRİBATLARIN TESBİTİ

DETERIORATION and DEGRADATION on UTILITY POLES in ARTVIN VICINITY

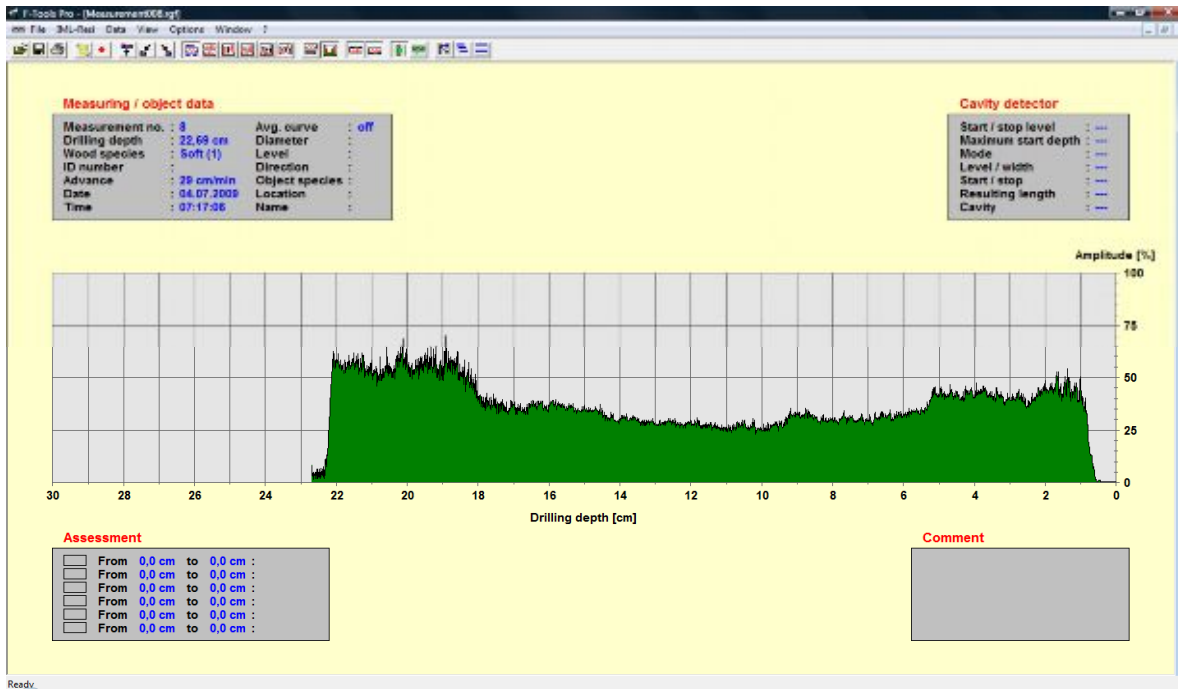
(B)

Şekil 15. Artvin – Pamukçular ve Murgul yöresinde incelenen tel direklerinden bazılarında ait resistograph çıktıları
